건축공사 하자 사례 분석

사례 1 아파트 발코니 창호 누수 사례
 사례 2 아파트 발코니 결로 발생

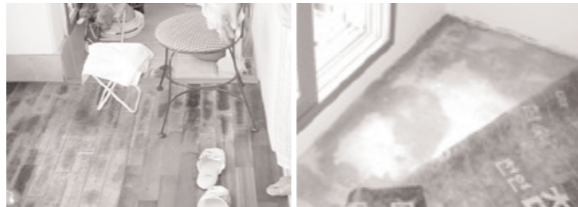
■ 그림 1. 사시 누수로 인한 마감재 오염

▶ 온돌마루 변색 ▶ 벽지, 바닥마감재 오염

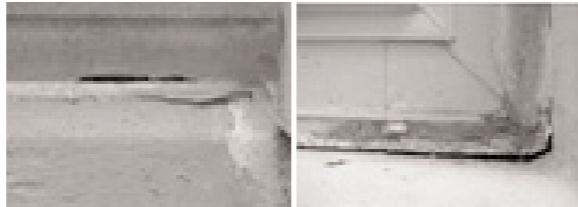
■ 그림 2. 발코니 누수 하자 유형

▶ 발코니 하부 누수(누수유형의 65% 차지)

- ① 실란트 처리 불량(전체의 75%)
- ② 하부마감불량(방수 및 양카처리 불량 약 20%)
- ③ 기타(창호설치 불량, 창틀제작 불량, 사춤불량)

- 1) 시공 주의
 - ① 견출 제거(실란트에 대한 안정적인 접착면 확보)
 - ② 물매방향을 외부로 향하게 한다.
 - ③ 발코니 외부 사시 설치 후 페인트 작업 실시

- ① 콘크리트 및 알루미늄, PVC등에 접착력이 뛰어난 것
- ② 움직임 허용 능력이 우수한 고급 실리콘 실란트 사용
- ③ 자재에 대한 접착력 시험 후 실란트 제품을 선정
 - 현장 접착시험을 거쳐 우수성이 입증된 제품 사용할 것
 - 엄격한 품질관리에 의해 생산된 제품 선정 할 것
- 3) 코킹 작업시 배수구 막힘에 주의
- 4) 창틀 고정용 칼블럭 설치(1EA/M)
- 5) 사춤은 발포우레탄 폼으로 충분히 한다.
- 6) 적절한 실란트 깊이와 두께 확보할 것

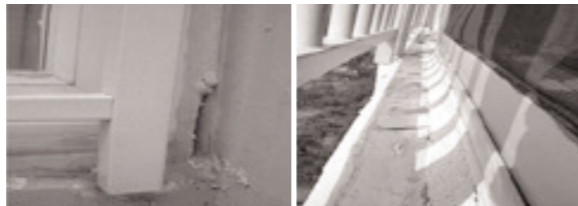
▶ 발코니 상부 및 측부누수(누수유형의 35% 차지) ▶ 페인트 박리 및 우레탄 실란트 균열, 저급 실란트 파열

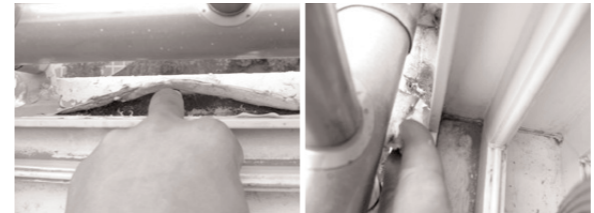
■ 그림 3. 발코니 창호 누수 하자 원인

- 1) 견출 및 페인트 들뜸 현상
 - 시공 후 6개월~12개월 이내 발생
 - 콘크리트 위의 마감(견출)이 박리되는 경우
 - 페인트가 박리되는 경우
- 2) 실란트 박리 및 균열 현상
 - 발코니 물매(내측으로 향하는 경우) -> 빗물 고임 현상 발생
 - > 실란트 접착력 상실
 - 저급 실란트의 사용 후 균열, 파열 및 자재 표면에서 박리
 - 부적절한 실란트 적용(접착면 청소상태 불량, 용제를 희석한 경우, 너무 적게 충전하는 경우등)
- 3) 사시를 고정불량
- 4) 실측 1:1 제작치수 미적용으로 골조와 창문 틈 과다
- 5) 외부 코킹(우레탄 2액형) 경화되기 전 신축발생으로 틈 발생
- 6) 재료 선정 불합리
- 7) 실란트 경화전 사시 창틀 유동 발생하여 틈 발생

▶ 실란트 박리 및 균열

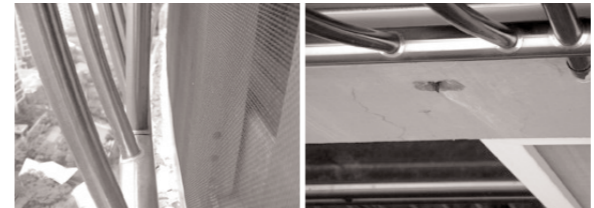
▶ 견출 및 페인트 박리

▶ 골조 철근 노출

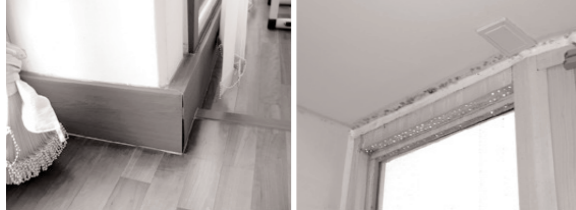
■ 그림 4. 발코니 결로로 인한 마감재 피해

▶ 발코니 온돌마루 변색 ▶ 사시 이슬맺힘 및 벽면 곰팡이 발생

- 1) 발코니 사시 및 바닥 마루판의 설치로 인하여 외부공간으로 설계된 발코니가 실내공간처럼 활용되게 된다.
- 2) 비난방 및 기밀성이 높은 발코니사시로 인하여 저온 고습의 결로발생 환경이 조성된다.
- 3) 발코니 부위는 단열에 대한 규제가 없으므로 일반적으로 단열 시공을 하지 않거나 최소한의 시공만을 하게 된다.
- 4) 시공 초기에는 콘크리트나 목재등의 건자재가 다량의 수분을 함유하고 있으므로 건자재로부터의 습기의 방출 및 완전히 건조한 건자재 보다는 단열 성능이 저하된다.
- 5) 발코니 정원의 설치, 건조 일체형의 드럼세탁기, 식기세척기, 보조 주방의 설치등 발코니에는 습기 발생원은 크게 증가하고 있지만 이를 배출하기 위한 배출장치에 대한 고려는 전혀 없는 실정이다.
- 6) 복층 유리는 법규상의 단열성능을 만족하고 있으나 아파트등의 결로를 완전히 방지하는 정도의 높은 단열성능을 가지고 있지 못하여 결로가 발생하게 된다.

최근 온돌마루의 보급으로 마루는 예전과 달리 통풍 공간 없이 설치되고 있다. 난방을 하는 경우는 바닥의 온도가 실내보다 고온이 되므로 결로등의 문제가 없으나 난방을 하지 않는 공간에 설치하는 마루는 하부 공기가 실내보다 저온으로 되어 실내의 수분이 마루판 아래로 이동한다. 이러한 수분등에 의하여 마루판이 부패하게 된다.

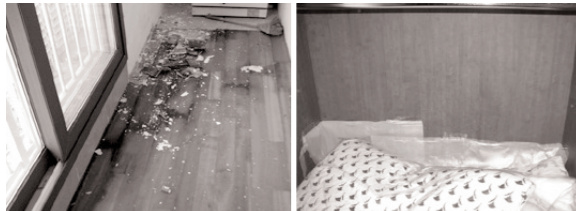
▶ 후면 발코니 도장 박리 ▶ 발코니 창고 내용을 오염

후면 발코니는 원래의 설계의도인 실외공간에 가깝도록 환기량을 증가시키는 것이 바람직하다. 겨울철에는 발코니창을 완전히 닫지 말고 1~2cm라도 열어두도록 유도하여야 한다.

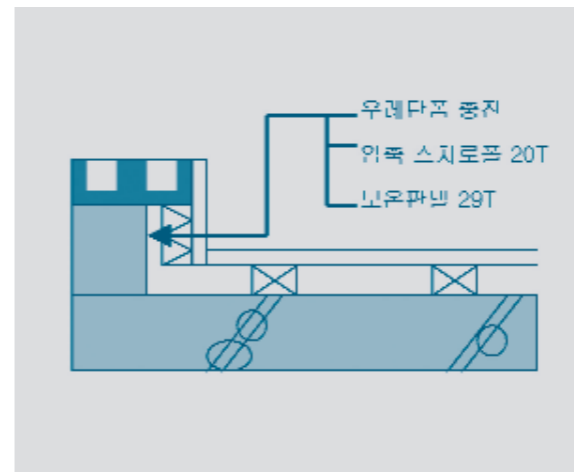
■ 시공사례 1.

입주자가 실내와 유사한 용도로 사용하려고 하는 거실 앞 발코니를 포함한 전면 발코니 전체의 발코니 창턱 하부에 결로방지를 위한 단열보강을 실시하는 것이 바람직하다.

창호에서 발생하는 결로에 대해서는 현재로서는 단열보완을 할 방법이 없으므로 결로의 방지를 위해 환기가 필요함을 입주자에게 설명하고, 발생한 결로수가 실내측으로 유입되지 않고 외부로 배출될 수 있도록 방수턱 및 배수구(Weep hole)를 계획한다.

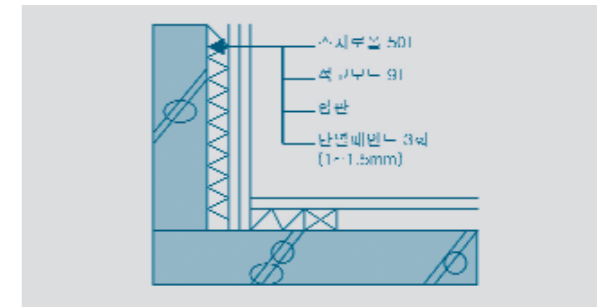
■ 시공사례 2.

② 발코니 창고의 결로 보수안

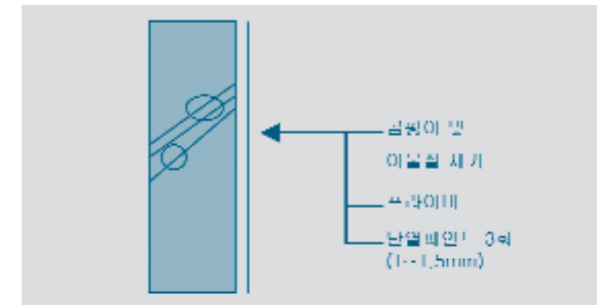
■ 시공사례 3.

③ 후면발코니의 결로 보수안
