# 1 상수도 노후관 갱생 기술 (Water Pipe Rehabilitation Technology)

글 한완수 \ 토목기술팀 대리 \ 전화 02-3433-7764 \ E-mail hws74@ssyenc.com  
 글 민형식 \ 토목기술팀 사원 \ 전화 02-3433-7886 \ E-mail minnlove@ssyenc.com

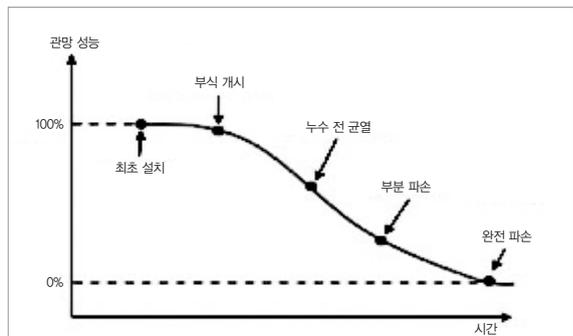
[그림 1] 관로 노후화 진행과정

문제를 야기하여 관로 본래의 기능을 상실(Pipe Failure)하게 된다. 구조적으로는 부식으로 인해 관의 강도가 감소하여 내·외면 하중에 대한 저항력이 감소되므로 결국 다양한 구조적 파손상태에 도달하게 된다([그림 1] 참조).

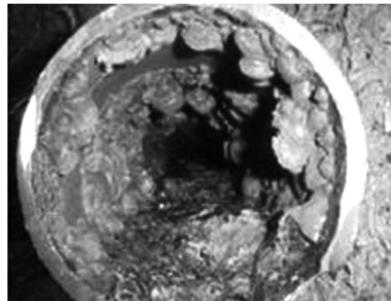
[그림 2] 노후관 내부 부식 현상

일반적으로 지하에 매설된 관로는 시간이 경과하면서 관 내부에 도장재(라이닝)의 박리 또는 중성화 등이 진행되고, 관의 노후화로 인한 결절 등으로 부식생성물이 발생한다. 이로 인해 통수단면적이 감소되어 소요수량의 공급과 소요수압의 확보가 어렵게 되고, 부식생성물의 탈리로 인한 적수(赤水) 발생 등 다양한 수질

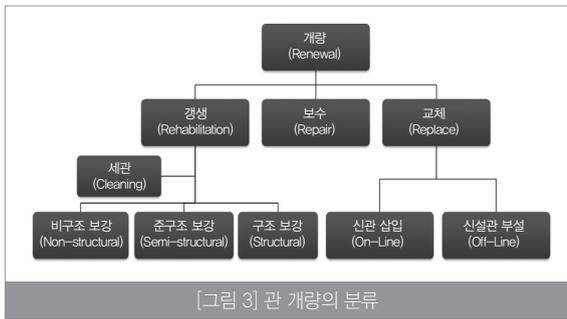
노후화되어 본래 기능을 상실한 노후관에 대해 일련의 기술을 적용하여 그 기능을 복원하는 모든 행위를 개량(Renewal)이라고 한다. 이러한 개량을 위한 방법으로는 갱생(Rehabilitation), 보수(Repair) 및 교체(Replacement) 등이 포함된다(〈그림 3〉 참조). 갱생은 기존의 관로를 활용하여 내부에 라이닝(Lining) 등을 통해 그 기능을 복원하는 방법이고, 보수는 국부적인 손상을 복구하는 방법이며, 교체는 기존 관로를 제거하고 새로운 관을 매설하는 방법으로서 관 개량의 종류 및 주요 공법은 〈표 1〉과 같다.

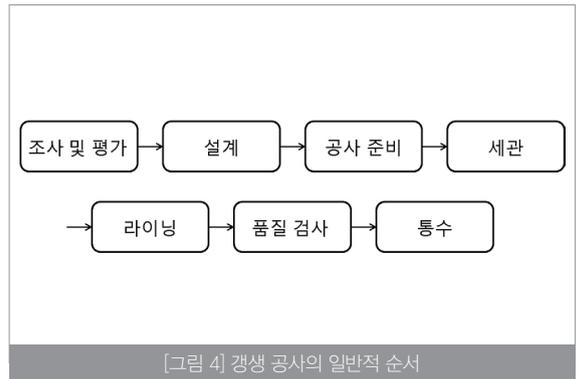
일반적인 관 갱생공사의 순서는 우선 사전단계로서 노후관에 대한 정확한 조사(Inspection)와 그에 따른 관의 상태를 평가(Evaluation)하게 되며, 이를 통한 최적의 설계 및 시공으로 갱생 작업을 수행하게 된다.

관 상태에 대한 사전조사와 평가는 매우 중요한 요소로서 정확한 관의 상태 파악을 통한 노후관 개량 방안 수립 및 이를 통한 최적 설계 및 시공으로 관의 잔존가치를 극대화 할 수 있다. 관의 상태 평가에 대한 주요 내용으로는 관로 이력 및 매설환경 조사 등을 위한 기존 자료의 수집 및 분석, 관 상태의 간접평가, 직접조사 지점 선정·조사·평가(부식 깊이, 관 두께, 물리적 특성 등), 부속시설(밸브 및 밸브실 등) 조사 및 개량 대상구간 선정을 통해 구간별 개량방안 수립을 수행하게 된다. 관 상태의 평가 절차 및 방법에 대한 개략적인 내용을 〈표 2〉에 나타내었다.

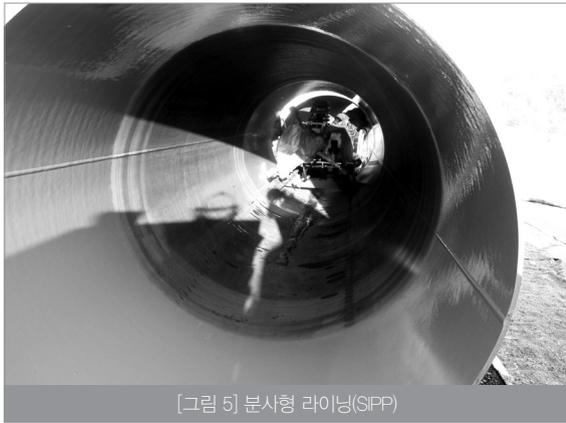
[그림 5] 분사형 라이닝(SPP)

분사형 라이닝 공법은 관 내 모든 이물질을 제거한 후, 관 내벽이 더 이상 부식되지 않도록 도료를 관 내벽에 분사하여 라이닝하는 공법이다. 도료는 과거 시멘트 모르타가 주로 사용되었으나 재질 특성상 수질이 연수(Soft Water)인 물에서 중성화(모래화)가 촉진되는 경향을 가지고 있기 때문에 연수를 공급하는 영국 등의 선진국에서는 에폭시 도료로 대체되었으며, 현재는 에폭시보다 경화 속도가 빨라 시공시간을 단축시킬 수 있는 폴리우레아를 주요 도료로 사용하고 있다.

일반적인 관 갱생과정에서 관 내부의 라이닝 작업 전 기존 관에 대한 세관작업을 실시하게 되며, 특히 분사형 라이닝의 경우 분사되는 도료가 관 표면에 직접 부착되어야 하기 때문에 가장 철저하면서도 광범위한 세관작업이 필요하다.

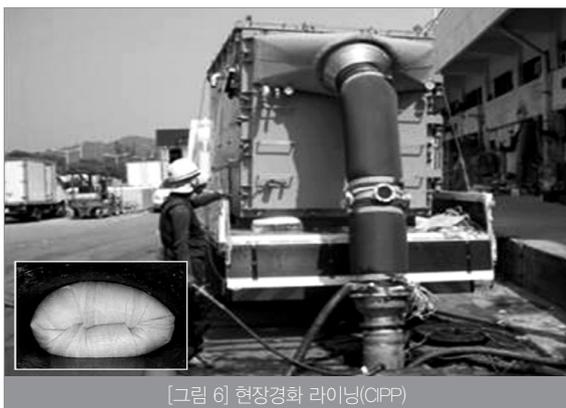
[그림 6] 현장경화 라이닝(CIPP)

현장경화 라이닝 공법은 사전에 에폭시나 PE 등의 열경화성 수지를 함침시킨 연질의 함침튜브(필름+펠트)를 현장에서 반전시키면서 관 내에 삽입한 후 열경화 시키는 공법이다. 삽입된 함침튜브는 80℃ 이상의 온수 또는 증기 주입에 의해 팽창되어 기존 관 내벽에 압착되고, 함침된 수지는 열에 의해 경화되어 새로운 관을 형성하게 된다. 최근에는 온수 및 증기보다 경화시간이 짧은 UV 경화 공법이 개발되어 일부 적용되고 있다.

기존 관 내에 삽입된 함침튜브 라이닝은 수지에 의해 관 내벽에 접착되어 있으나 라이닝 자체는 기존 관과 독립되어 있기 때문에 지반의 활동에 의해 기존 관이 파손되는 경우 그 부위의 접착면만 떨어지고 라이닝은 파손되지 않는 특성으로 인해 기존 관에 대한 준구조 보강이 가능하다.

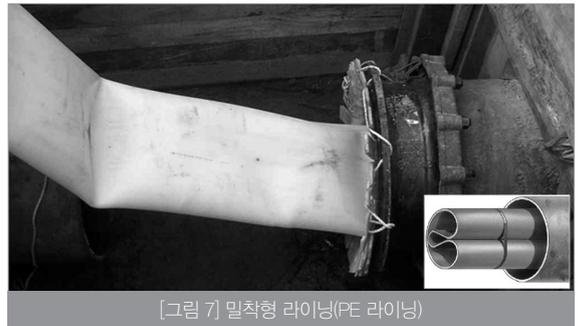
[그림 7] 밀착형 라이닝(PE 라이닝)

밀착형 라이닝 공법은 사전에 U 또는 C자 형태로 접하도록 제작된 PE 재질의 변형 라이너(Fold and Form)를 현장에서 관 내부로 견인하여 인입한 후 공기압으로 라이너를 팽창시켜 관 내면에 밀착시키고 고온수 또는 증기로 경화시키는 공법이다.

밀착형 라이닝 공법에 주로 사용되는 라이너는 신관 수준의 상태이므로 기존 관에 대한 준구조 보강이 가능하다.

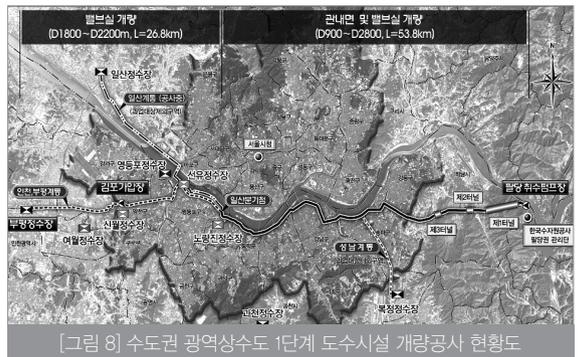
[그림 8] 수도권 광역상수도 1단계 도수시설 개량공사 현황도

- ① 사업명 : 수도권 광역상수도 1단계 도수시설 개량공사
- ② 사업기간 : 2008년 7월 ~ 2012년 3월(32개월)
- ③ 사업위치 : 서울시, 하남시, 부천시 일원
- ④ 적용공법 : 분사형 라이닝(SPP)
- ⑤ 갱생공사(53,900m) : D2,200~D2,800

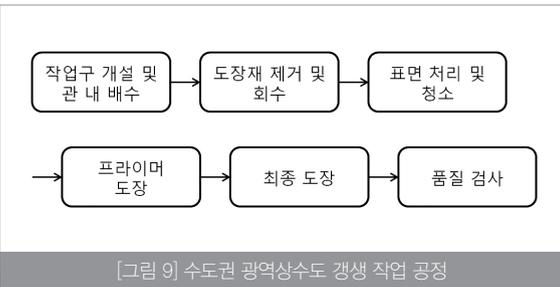
표 5 관 갱생 주요 장비의 특징

도막제거 및 표면처리 작업 차량	<ul style="list-style-type: none"> <li>· 기존 도막제거와 표면처리 동시 작업가능</li> <li>· 기존 도막제거 : 햄머식 스크레이퍼</li> <li>· 표면처리 : 그리트를 이용한 브라스팅</li> </ul>

브래스트 대차	<ul style="list-style-type: none"> <li>· 분사된 연마재를 진공 흡입한 후 사이클론으로 연마재와 폐기물을 분리하여 재활용</li> </ul>

전력공급 차량	<ul style="list-style-type: none"> <li>· 이동형 릴로 외부 전력선 인입 시 피복 손상 최소화</li> <li>· 전력선 간격 유지와 자동공급 신기술 적용 (1.0km까지 전력선 공급)</li> </ul>

도장 차량	<ul style="list-style-type: none"> <li>· 도로 혼행탱크를 탑재한 대차</li> <li>· 프라이머 : 에어리스 도장</li> <li>· 도장 : 에어리스 도장</li> <li>· 도로 미스트 확산 방지(에어커튼)</li> </ul>

기존 관 조사결과와 함께 사업대상 지역이 복잡한 도심지임을 감안하여, 관 갱생공법 중 비구조 보강 공법이며 대구관경에 적용이 가능하고 시공공간 장대화를 통해 작업구 개소를 최소화하여 교통통제, 소음·진동 및 단수 발생에 의한 민원발생을 최소화할 수 있는 에폭시 분사형 라이닝 공법을 적용하였다. 이를 위해 장대화 시공이 가능하고 시공품질을 높일 수 있도록 일체형 기계화 장비를 개발하여 적용하였으며, 주요 장비의 특징을 <표 5>에 나타내었다.

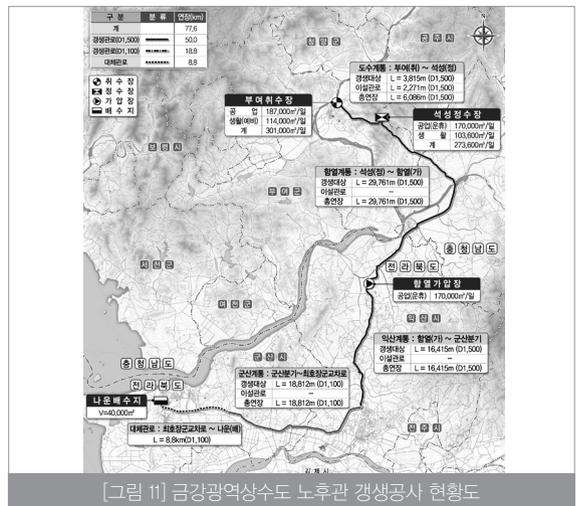
- ① 사업명 : 금강광역상수도 노후관 갱생공사
- ② 사업기간 : 2013년 6월 ~ 2016년 12월(42개월)
- ③ 사업위치 : 부여군, 논산시, 익산시, 군산시 일원
- ④ 적용공법 : 분사형 라이닝(SIPP)
- ⑤ 갱생공사(68,869m)
  - D1,500 : 49,992m
  - D1,100 : 18,877m

기존 관은 설치 후 30년 이상 경과된 강관으로, 기존 취수원 수질 악화 및 시설 노후화로 인해 2009년부터 전체 시설이 유휴 중이며, 관 내부 조사결과 2000년 이후에 매설된 일부 관로 구간을 제외한 전 구간에 걸쳐 도막달락 및 표면부식이 발생하였다. 최초 설치 당시 콜타르 에나멜로 내면 처리되어 매설된 강관 중 1,500mm 직관 구간의 도막두께는 2.85~3.00mm이고, 1,100mm 직관 구간은 2.00~3.30mm으로 전 구간에 걸쳐 다소 불규칙하게 측정 되었으나, 내부도막 시설규격 2.5mm±0.55의 조건을 대체로 만족하고 있었다. 그러나 장기간 사용으로 인하여 재질 자체가 심하게 경화되어 재료 자체의 인장력 및 전단력이 거의 상실됨에 따라 부식발생(인접) 구간에서는 작은 충격에도 쉽게 부서지는 특성을 나타냈다. 관체 변형율은 전 구간에 걸쳐 약 3~4% 정도로 측정되어 시설기준 5%를 만족하였으나, 관 변형의 가장 큰 원인은 관의 재료적 특성에 의한 변형 및 토압 등에 의한 고정하중인 것으로 판단되었다.

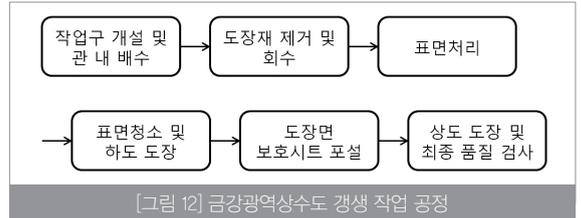
[그림 12] 금강광역상수도 갱생 작업 공정

당 사업에서는 수도권 광역상수도 개량공사의 경험을 바탕으로 추가적인 공정 및 장비 개선을 수행하였다. 기존 도장재 제거 후 도막을 인력수거하면서 후속 공정이 지연되었던 점을 감안하여 도막회수 장비를 개발하여 적용하였고, 표면처리 과정에서 연마재 1회 사

용 후 폐기됨으로써 폐기물 과다 발생 및 자재비 손실 발생을 억제하기 위해 사용된 연마재를 회수하여 재사용이 가능한 장비를 개발하여 적용하였다. 또한, 관 내 표면처리 후 표면에 잔류된 분진에 의해 도장과정에서 도료의 견고한 부착을 방해하던 부분을 개선하고자 표면처리 후 표면청소 공정을 추가하였으며, 라이닝 작업 후 도장면을 보호하여 도장 품질을 보전하고자 도장면 보호시트 포설 공정을 추가하였다. 적용된 장비의 주요 특징을 <표 7>에 나타내었다.

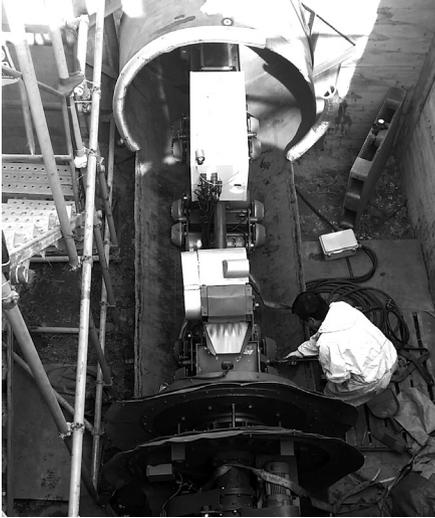
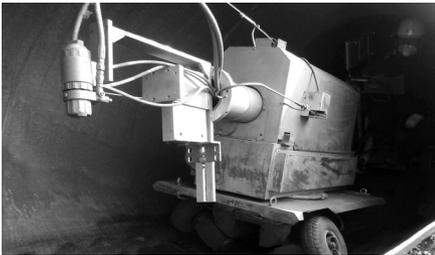
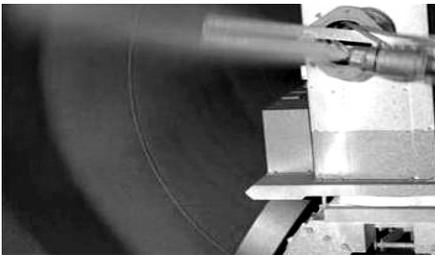
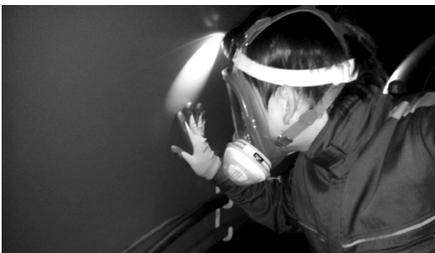
[그림 13] 금강광역상수도 시공전경

(a) 장비 투입

(b) 도장 장비

(c) 라이닝 공정

(d) 라이닝 품질검사
