# 인천도시철도 현장 설계변경을 통한 VE 적용사례

글 정 민 \ 인천도시철도 2호선 202공구 건설공사 현장 대리 \ 전화 032-561-5461 \ E-mail ministar@ssyenc.com

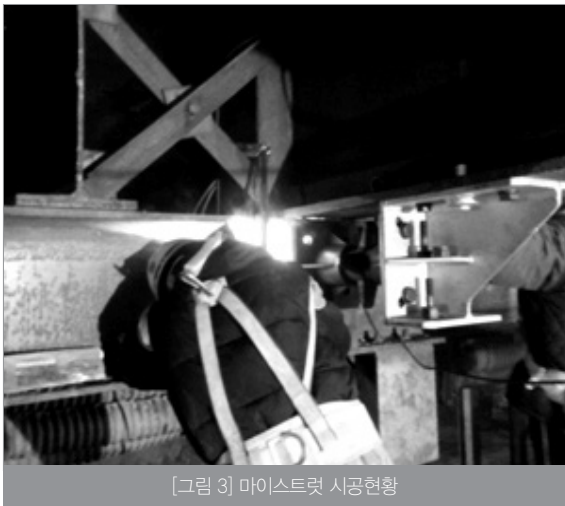
[그림 3] 마이스트럿 시공현황

당 현장은 도심지 지하철 공사로 개착구간의 도로 밑에 상수관, 도시가스관 등 10여개의 구조물이 지하로 매설되어있고, 설계의 기초가 되는 각 시설물의 지하매설물 관리도면이 현장 여건과 상이하여 이설 후 버팀보 1단 가시설 공사를 해야 하는 상황이나, 도로 외곽에 아파트 및 상가 밀집지역으로 이설이 불가하여 본 공법의 적용성을 검토하게 되었다. 이에 따른 가시설 설계변경 구조검토를 토목기술팀에 의뢰하여 현장과의 긴밀히 협조를 통해 신속하고 적절한 설계변경을 실시하였다.

마이스트럿 공법을 통해 당초 복공판 상부로부터 높이가 2m, 각종 지장물이 정거장으로 종단하는 협소한 공간을 4m의 작업공간으로 변경하여 토공 및 가시설의 근로자 및 장비 이동 공간을 확보하여 시공성 증대에 큰 효과를 거두었다.

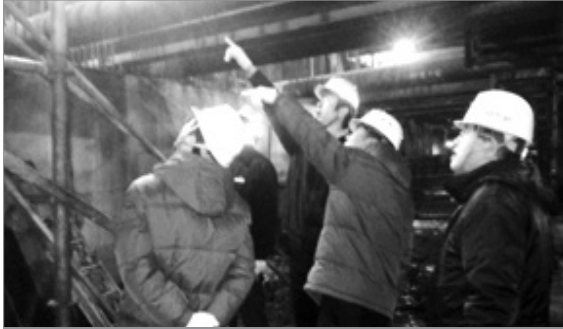
[그림 5] 가시설 변위 발생구간 합동점검(2013.01)

2011년 7월, 2013년 1월 현장 정거장 2개소 흠막이 가시설에 과다

한 수평변위가 발생하여 자칫 가시설이 붕괴될 수도 있는 상황이 발생하였다. 이에 약 1주간에 걸친 합동점검 및 보강방안을 강구하여 사고가 발생되지 않도록 긴급 조치하였고, 이후 가시설 해체 시 현장 및 유관부서 상호간의 긴밀한 협조를 통해 안정성 검토 및 보강방안을 마련하여 안전한 시공을 도모하였다.

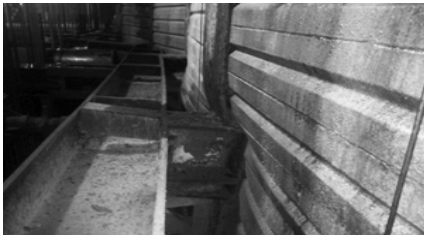
(a) 가시설 변위 발생(보강 전)

[그림 6] 가시설 변위 발생구간 보강(2013.01)

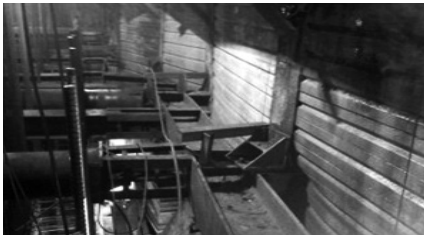
(b) 가시설 변위 발생(보강 후)

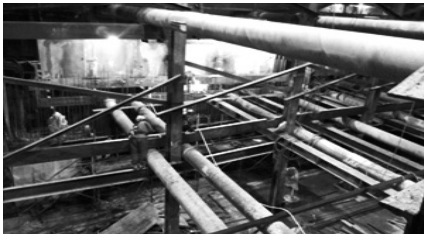
(c) 가시설 버팀대 보강

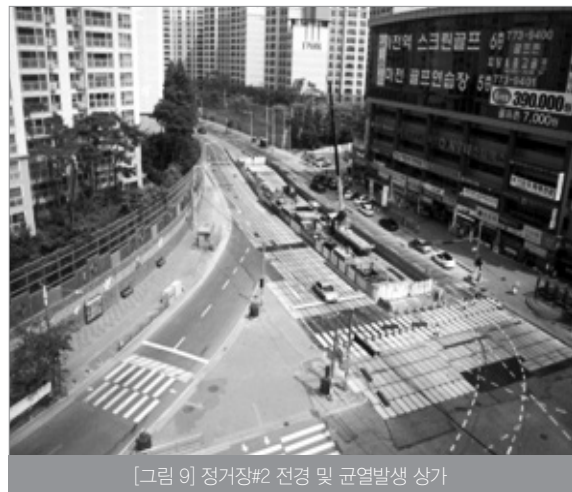
[그림 10] 인근상가 균열 및 보수보강 현황

당 현장은 도심지 도로를 점용하여 시공하는 지하철 공사로서 개착구간 좌우측으로 아파트 및 상가가 밀집되어있다. 터널 발파 및 토공으로 인한 소음, 진동, 분진 및 구조물 균열 등 다양한 민원발생이 예상되며, 이는 공정을 저해하는 요인이 될 수 있다. 본장에서 소개하고자 하는 기술지원을 통한 VE 적용사례는 2013년 6월 민원을 접수하여 현재 진행 중인 정거장#2 인접상가 구조물 균열 검토사례이다.

(a) 상가 지하주차장 기둥 및 바닥 균열 현황

본 민원 건과 같은 관공사 주변 건물 민원의 경우 현장뿐만 아니라 민원인의 발주처 및 유관기관 등에 보상, 공사중단 요청 등의 민원을 제기하며, 민원인이 주장하는 피해의 원인에 대한 해당 공사의 영향이 불분명하다. 또한 피해사항에 대한 신속한 원인 파악과 보수 지연 시 공기 지연 및 원가 손실이 발생될 수 있다. 이에 현장 및 인접건물에 대한 진단을 진단 업체 및 토목기술팀과의 합동점검을 신속히 실시하였으며, 상가건물 설계현황, 안전진단결과, 기존 계획치 및 균열발생 위치의 추가 계획자료 등을 분석하였다. 이후 효율적인 보수보강 계획을 확정된 후 상가측과 계획 및 일정을 조율하여 공사를 실시하였다.

보수보강이 상가 지상층 균열과 지하주차장 추가 균열에 대한 민원을 제기하여 업무 유관부서와 협조하여 문제점을 파악하고 대책방안을 수립해 나가고 있다.

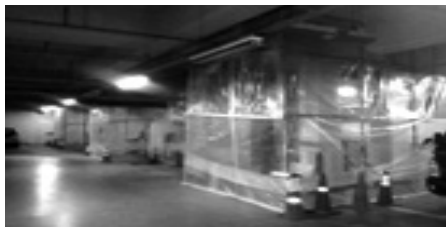
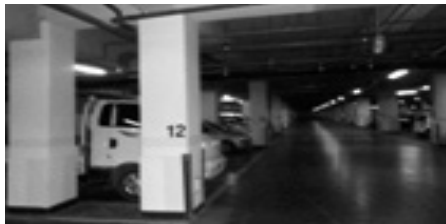
(b) 상가 보수보강 전경
