리모델링 수직증축에 따른 구조적 문제점 및 해결방안

글 현창국 \ (주)동양구조E&R 대표이사 \ 전화 02-497-2657 \ E-mail ckhyou@hanmail.net

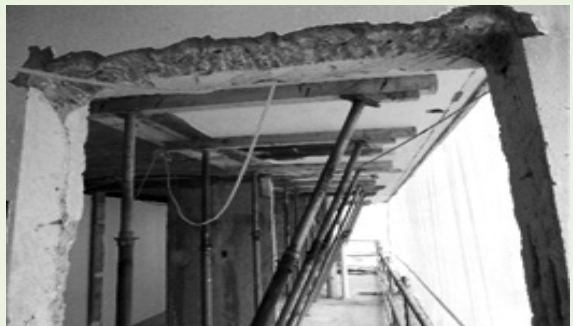
[그림 1] 캔틸레버보 철거로 인한 슬래브 처짐 및 서포트 설치현황

건설기술관리법에서는 규정된 일정 규모 이상 건축물 준공 시 관계기술사 서명 및 날인을 의무화하였으나, 서명 및 날인의 경우 어떻게 서명 및 날인해야 하는 지에 대한 규정이 없어서 실효성을 확보하지 못하였다. 준공 시점에 건설회사 혹은 설계사무소는 건축구조기술사에게 해당 규정을 언급하면서 날인을 요구하나, 일반적으로 해당 건축구조기술사는 공사 관련하여 공사진행 현황 혹은 공사감리 등 해당 공사와 관련하여 아무런 사항도 인지하고 있지 못하기 때문에 날인을 거부하는 경우가 빈번하게 발생되고 있다. [그림 1], [그림 2]는 리모델링 공사 중 구조체 철거 또는 설비 덕트 공사를 위한 구조체 단면결손 등이 발생한 현황이다. 구조안전에 영향이 크므로 상기 감리자의 협력사항 ①~③에 해당되고, 감리자는 건축구조기술사의 협력을 받아야 할 것이다.

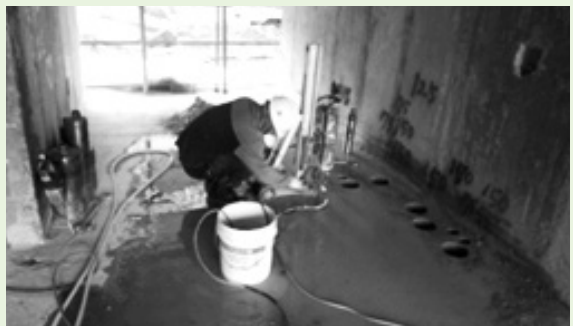
[그림 2] 내부 파이프덕트 설치를 위한 슬래브 코어링 공사현황

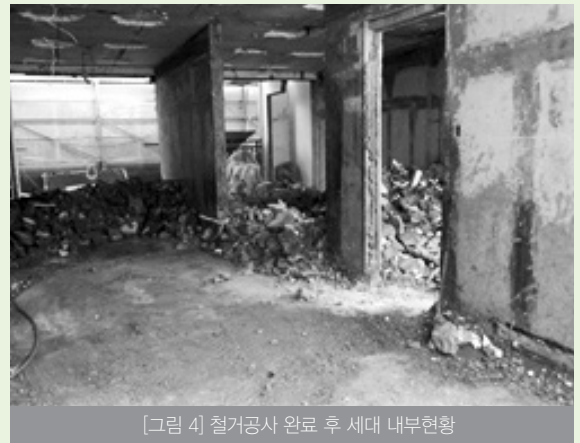
[그림 4] 철거공사 완료 후 세대 내부현황

과, 평가등급이 B등급 시 수직증축 가능, C등급 시 수평증축 가능하고 D등급의 경우 리모델링이 불가하고 재건축을 하여야 한다. [그림 3]은 이상의 리모델링 공사 시 사업추진 프로세스이고 [그림 4]는 마감재 철거 후 현황이다. 2차 안전진단에서는 마감재 철거 후 구조체 결함 등에 대한 전수조사가 이루어져야 한다.

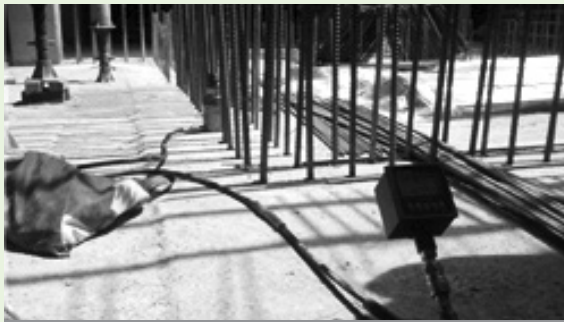
[그림 9] 기존 지붕층 상부 후시공 앵커 시공현황

[그림 8]은 기존 구조체 지붕층에서 수직증축이 수반되는 부분에 대한 후시공 앵커 설계도면으로 위에서 기술한 전단면 압축의 경우에 해당될 때 설계가 가능하다. [그림 9]는 후시공 앵커 시공사진이다.

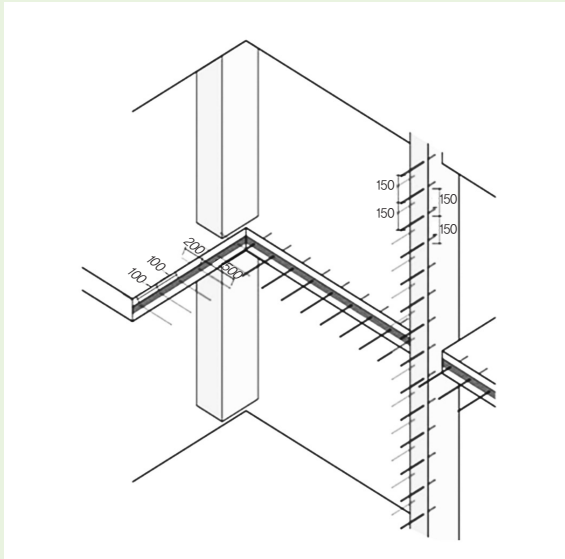
[그림 11] 수직부재(기둥 혹은 벽체)에서의 수직접합부 사례
(기존 벽체에 후시공 앵커 시공을 통한 전단접합 사례)

[그림 11]은 벽체의 수직접합부 앵커시공 입체도이고, [그림 12]는 시공현황이다. 이들은 후시공 앵커에 해당되는 경우로서 위에서 기술한 바와 같이 기존 벽체와 신규 벽체는 힌지접합의 경우에 해당되는 것으로 설계된 경우이다.

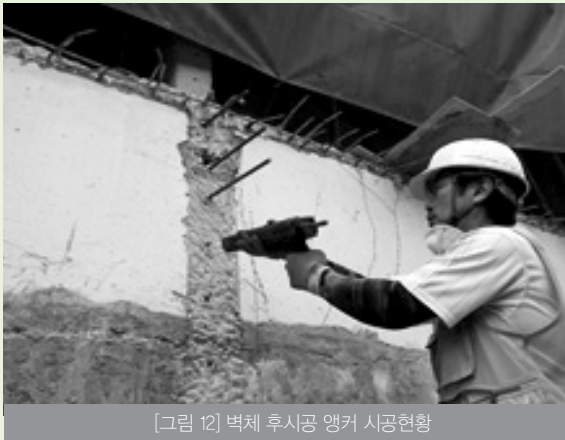
[그림 12] 벽체 후시공 앵커 시공현황
